POLITECHNIKA OPOLSKA
WYDZIAŁ BUDOWNICTWA
KATEDRA MECHANIKI BUDOWLI

**Ocena stanu technicznego i rehabilitacja
budynku Urzędu Miasta Kędzierzyn – Koźle**

OPOLE 2013

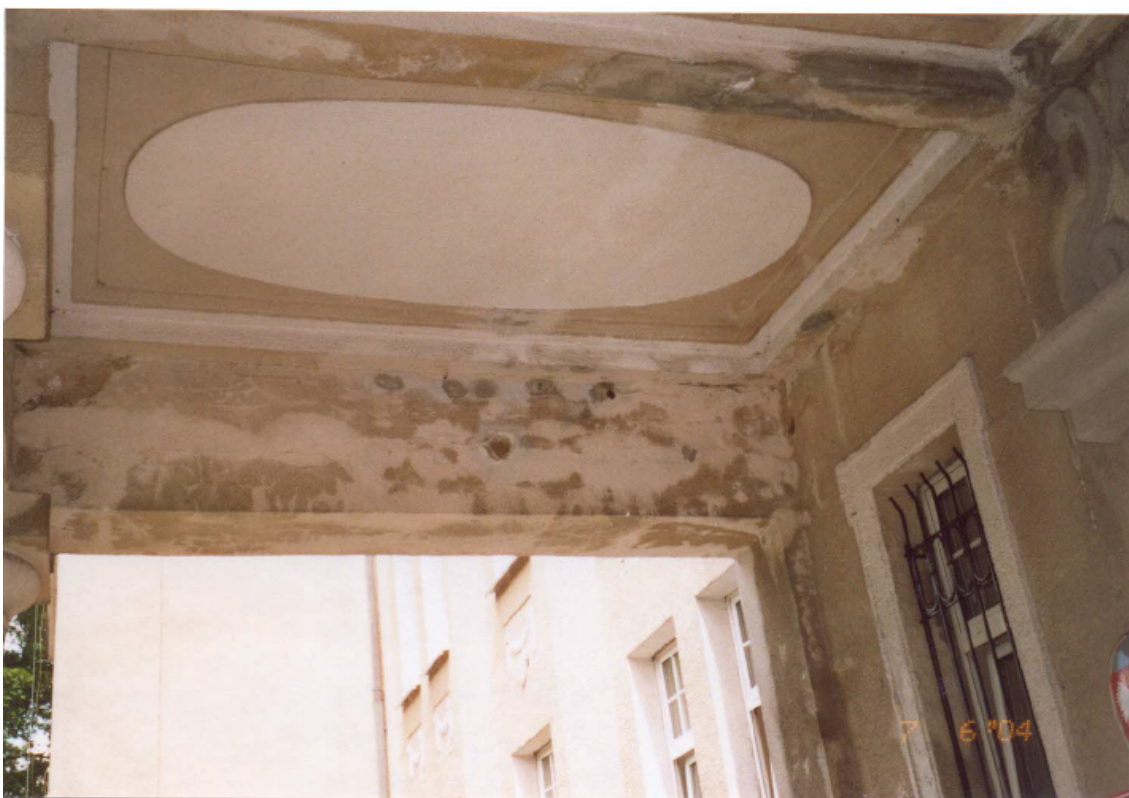
Podstawowe elementy konstrukcji nośnej tego elementu (żelbetowe słupy, podciągi oraz płyta balkonu) są w dobrym stanie technicznym. Posadzka wykonana z płytek ceramicznych oraz izolacja przeciwwilgociowa są zniszczone. Doprowadziło to w konsekwencji do powstanie zacieków na spodzie płyty żelbetowej. W czasie prowadzenia oględzin stwierdzono ponadto spękania tynku balustrady balkonowej. Wykonane jej zwieńczenie z blachy stalowej ocynkowanej, w formie obróbki blacharskiej, jest powierzchniowo skorodowane.

Z przeprowadzonych oględzin wynika , że elementy wykończenia balkonu nad wejściem głównym (izolacja przeciwwilgociowa, zwieńczenie balustrad oraz wykładziny posadzkowe i tynki) muszą zostać wymienione na nowe, ponieważ ich stan techniczny jest zły i dalsze eksploataowanie z obecnymi uszkodzeniami doprowadzić może do powstania zniszczeń elementów konstrukcyjnych.

Rysunek 7. Zawilgocenie elementów zadaszenia (płyty balkonowej) nad wejściem głównym do budynku [3]

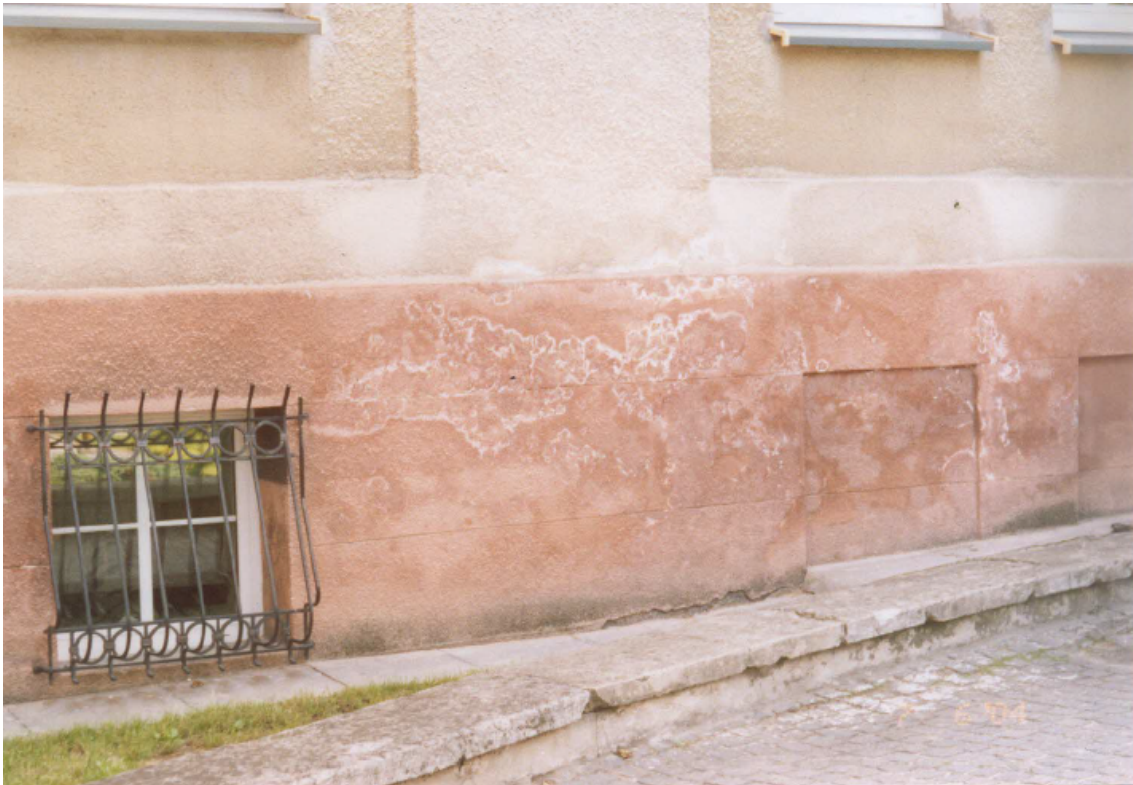
Rysunek 8. Wykwity solne na ścianie elewacji południowo-zachodniej [3]

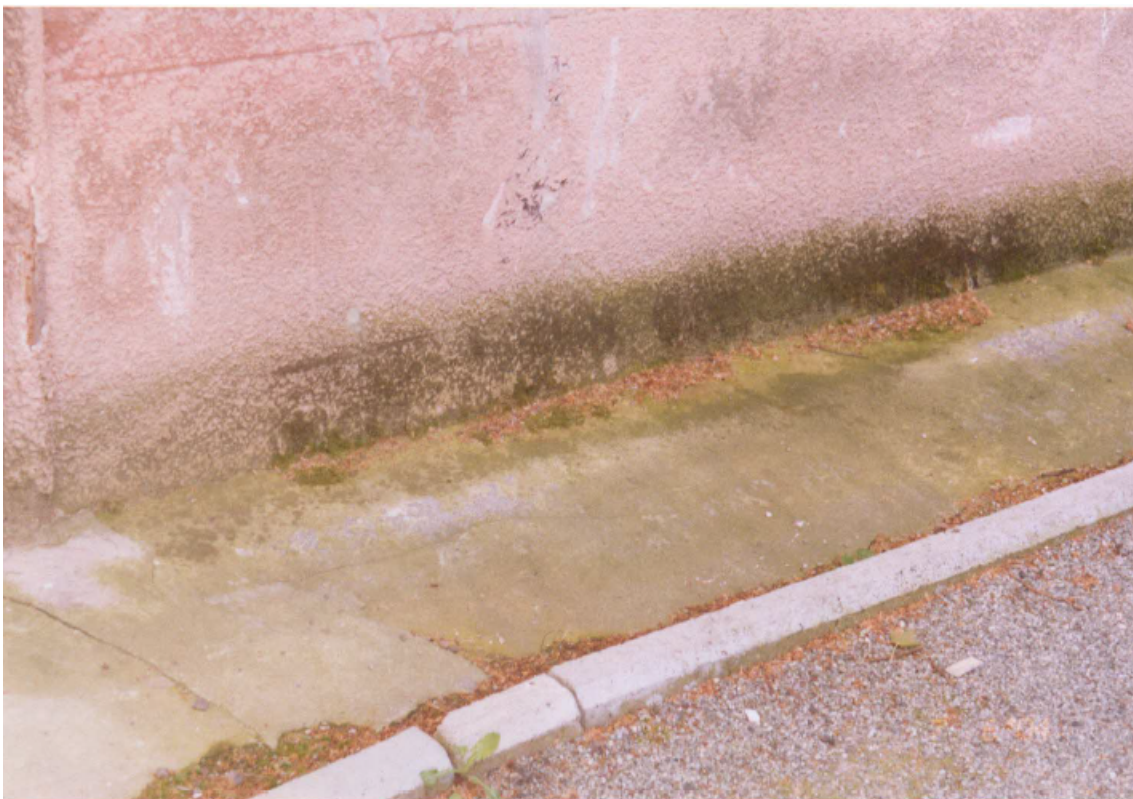
Od strony zewnętrznej na ścianach tynk jest powierzchniowo zawilgocony w rejonie styku z terenem. W trakcie prowadzenia badań nie stwierdzono widocznych śladów korozji cegły ani zaprawy w spoinach.

Rysunek 9. Zawilgocenie ściany na styku z terenem – elewacja północno – wschodnia [3]

Zabiegiem, który należy wykonać możliwie jak najszybciej jest zabezpieczenie ścian podziemnych przed napływem wilgoci. Ponieważ ślady zawilgocenia pojawiły się na wszystkich ścianach piwnicznych (zewnętrznych i wewnętrznych) w strefie przyposadzkowej, proponuje się wykonanie:

- na ścianach zewnętrznych, izolacji powłokowej pionowej, od strony zewnętrznej, sięgającej. min. 50 cm poniżej posadzki piwnic(ze względu na głębokość posadowienia sięgającą lokalnie ponad 3m poniżej posadzki piwnic, odkopanie do tego poziomu może stworzyć zagrożenie dla bezpieczeństwa obiektu) ,
- przepony poziomej typu iniekcyjnego wykonanej od strony wewnętrznej na poziomie posadzki piwnic, przy zastosowaniu preparatu posiadającego wymagane atestu ,
- wykonanie tynków renowacyjnych w miejsce usuniętych, dotyczy to powierzchni, które uległy korozji.

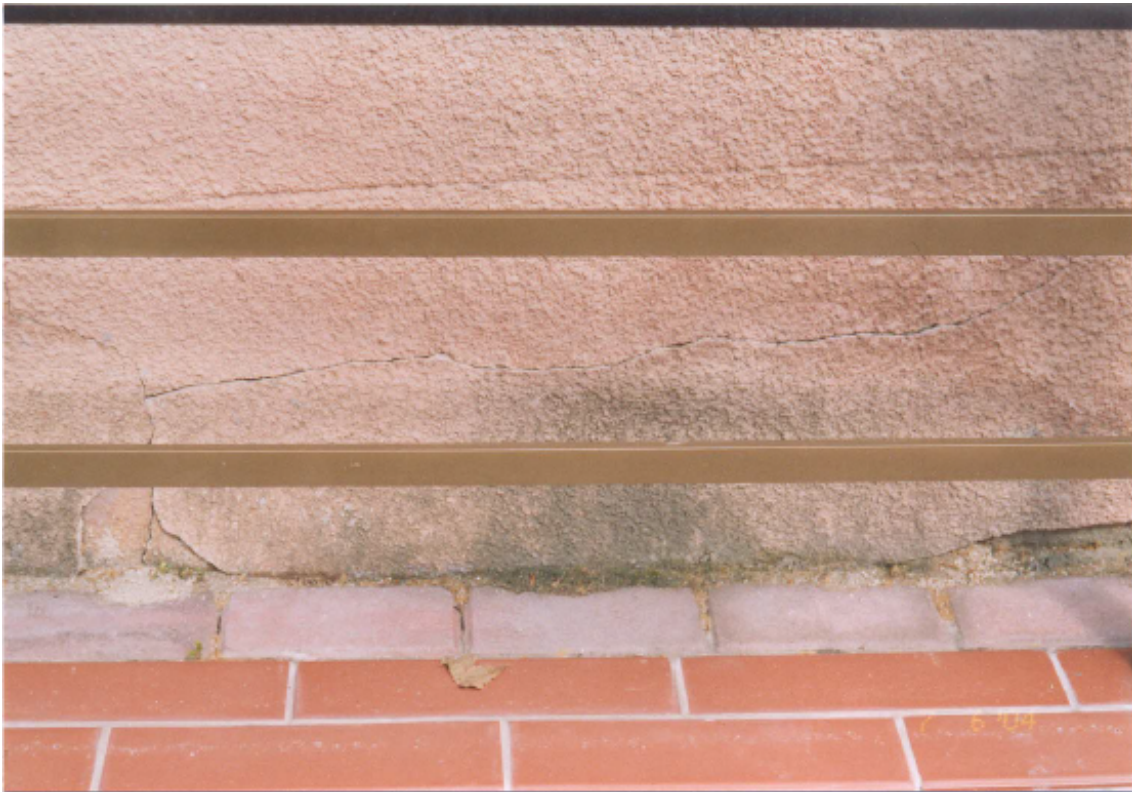
Rysunek 10. Zawilgocenie ściany na styku z terenem, przy wejściu od strony północno – wschodnia. Widoczne rysy i ubytki tynku do wysokości 30 cm [3]

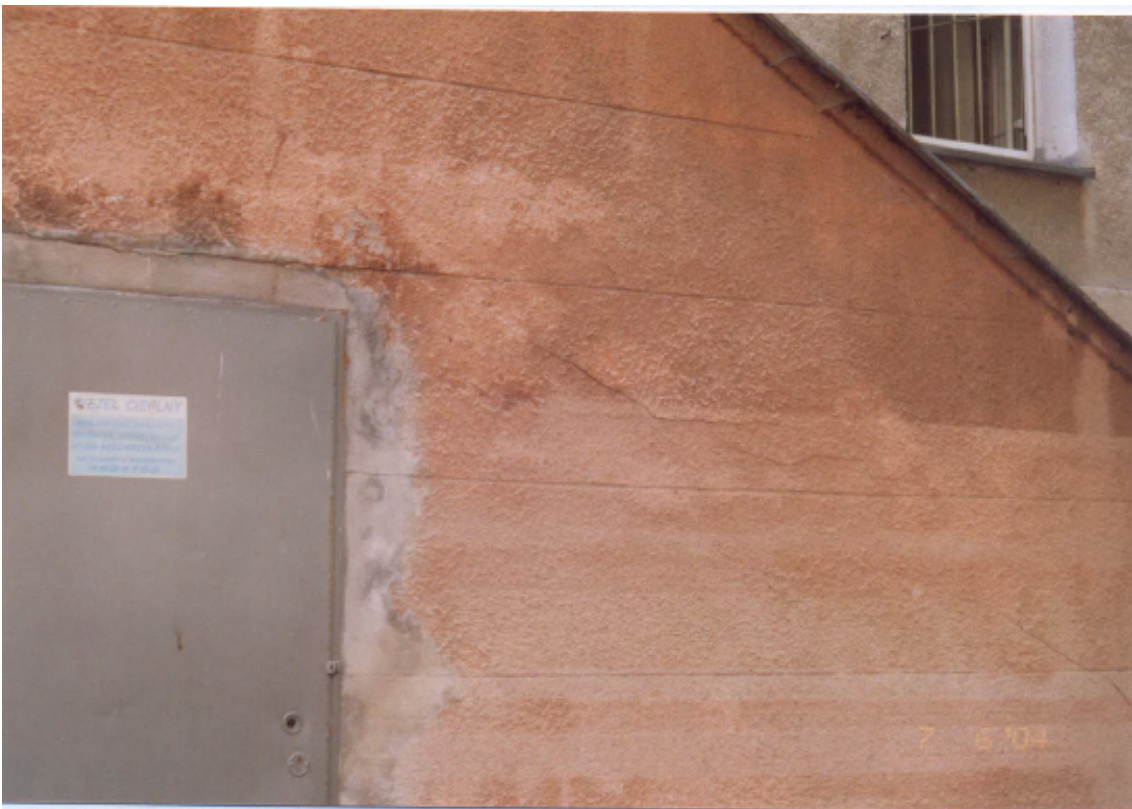
Rysunek 11. Zawilgocenie i spękania ściany przy wejściu do węzła ciepłego - elewacja północno – zachodnia [3]

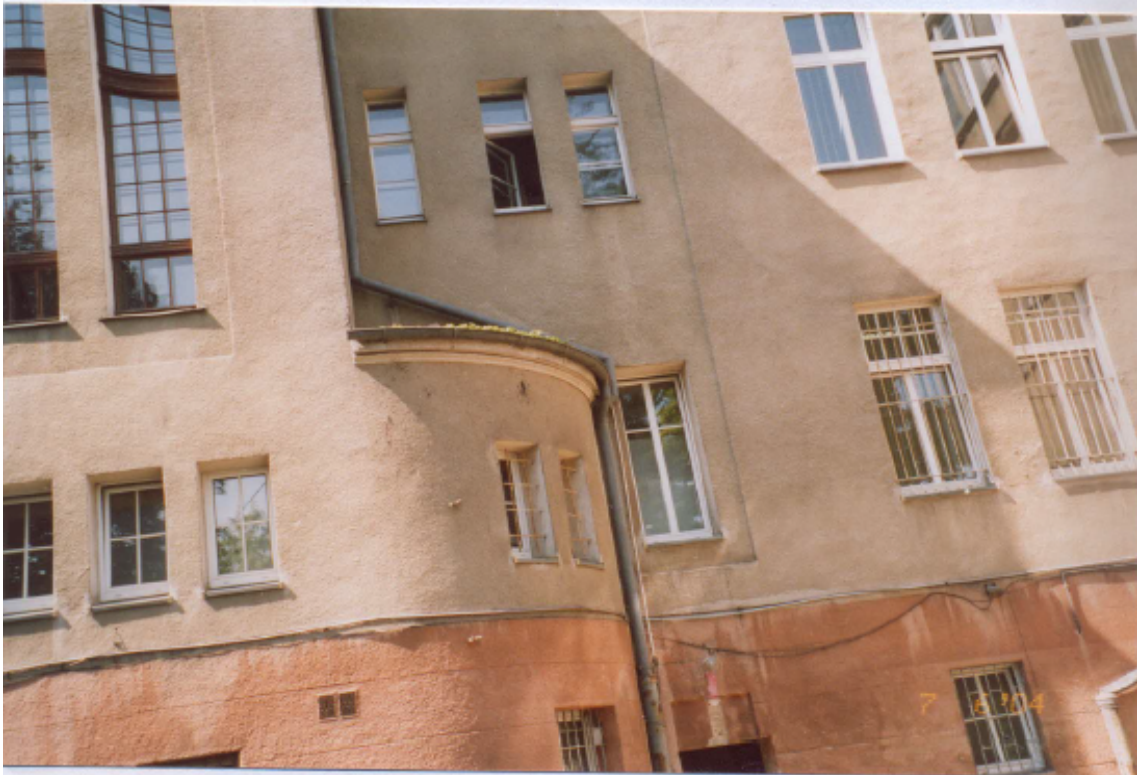
Rysunek 12. Zawilgocenie ściany północno – wschodniej na wysokości parteru [3]

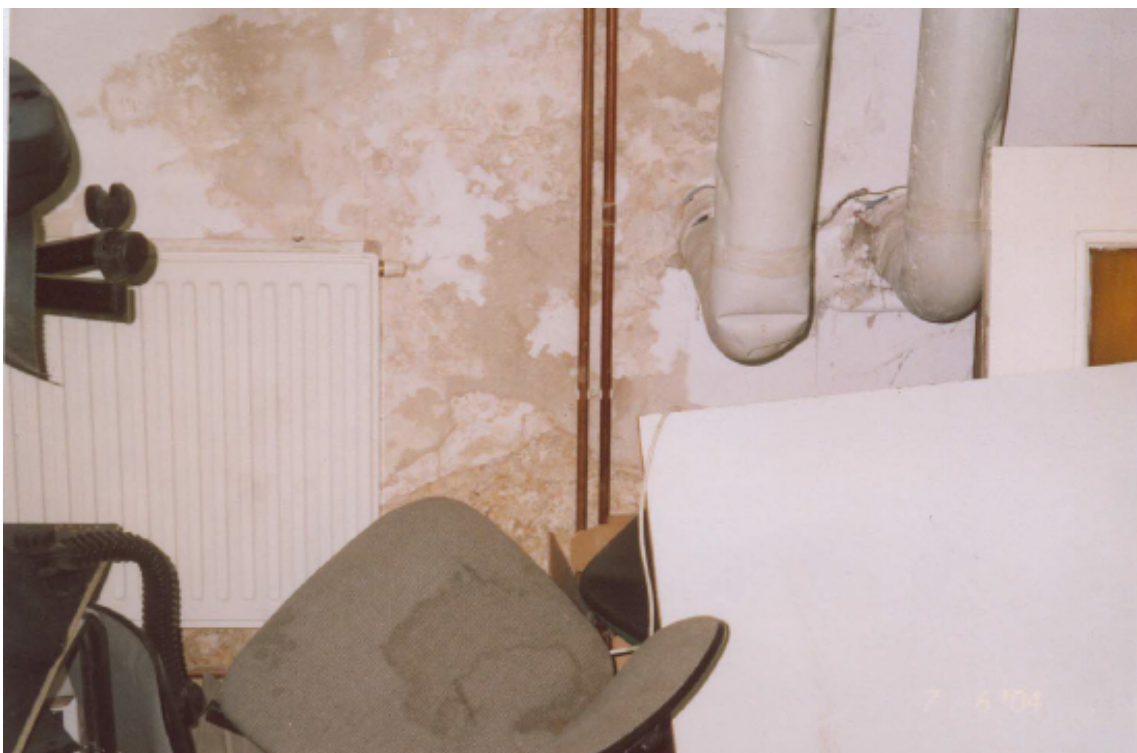
W nielicznych miejscach w rejonie styku z posadzką ściany są zawilgocone. Doprowadziło to w konsekwencji do korozji powierzchniowej tynku. Zniszczenia o największym zasięgu powstały na ścianie zewnętrznej w pomieszczeniu zaplecza dla pracowni kserograficznej, widoczne są tutaj wykwyty, a pod oknami tynk skorodował na powierzchni około 2m². Przedstawione to zostało w dokumentacji zdjęciowej, które stanowi załącznik do niniejszego opracowania. Podobne uszkodzenia jednak w znacznie mniejszym zakresie występują w pomieszczeniach archiwum oraz w korytarzu.

Rysunek 13. Zniszczenia tynku w pomieszczeniu zaplecza pracowni kserograficznej (ściana południowo-zachodnia) [3]

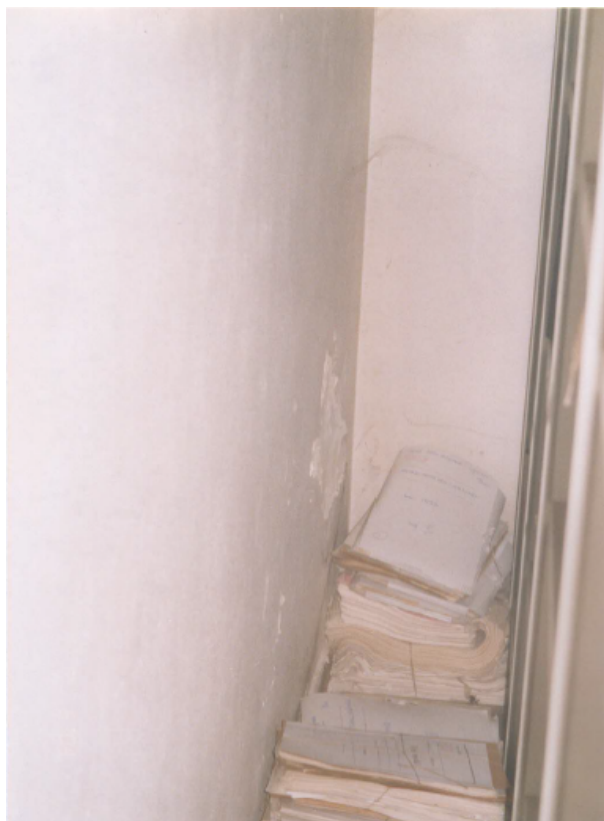
Rysunek 14. Zawilgocenie tynku w pomieszczeniu archiwum - ściana północno – zachodnia [3]

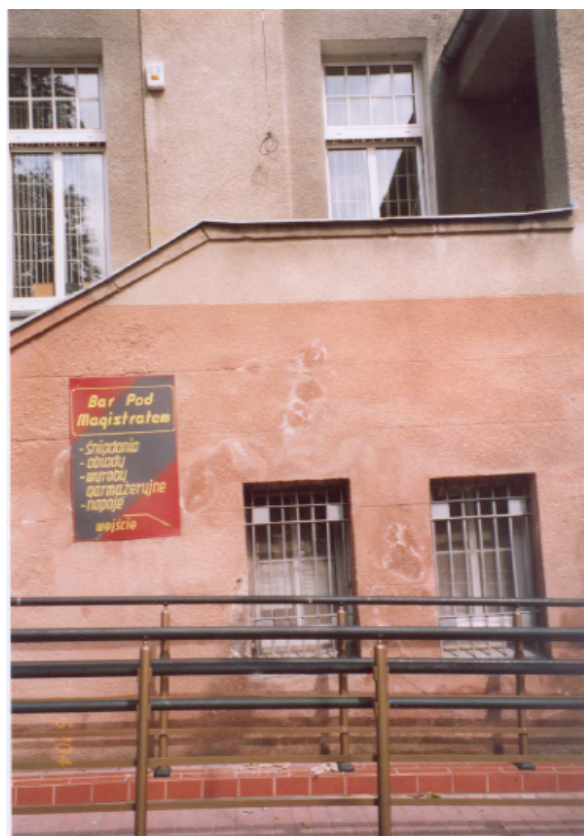
Rysunek 15. Wykwity solne przy wejściu od strony południowo-wschodniej [3]

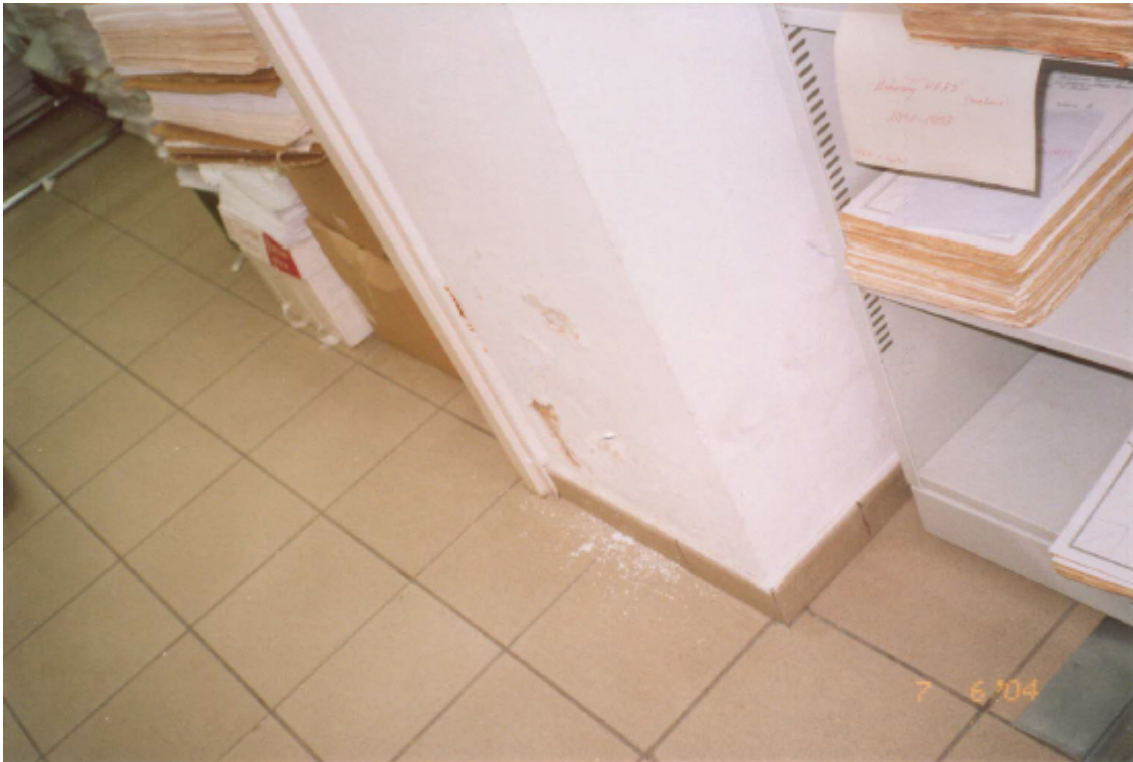
Rysunek 16. Zniszczenia tynku w pomieszczeniu archiwum (ściana wewnętrzna) [3]

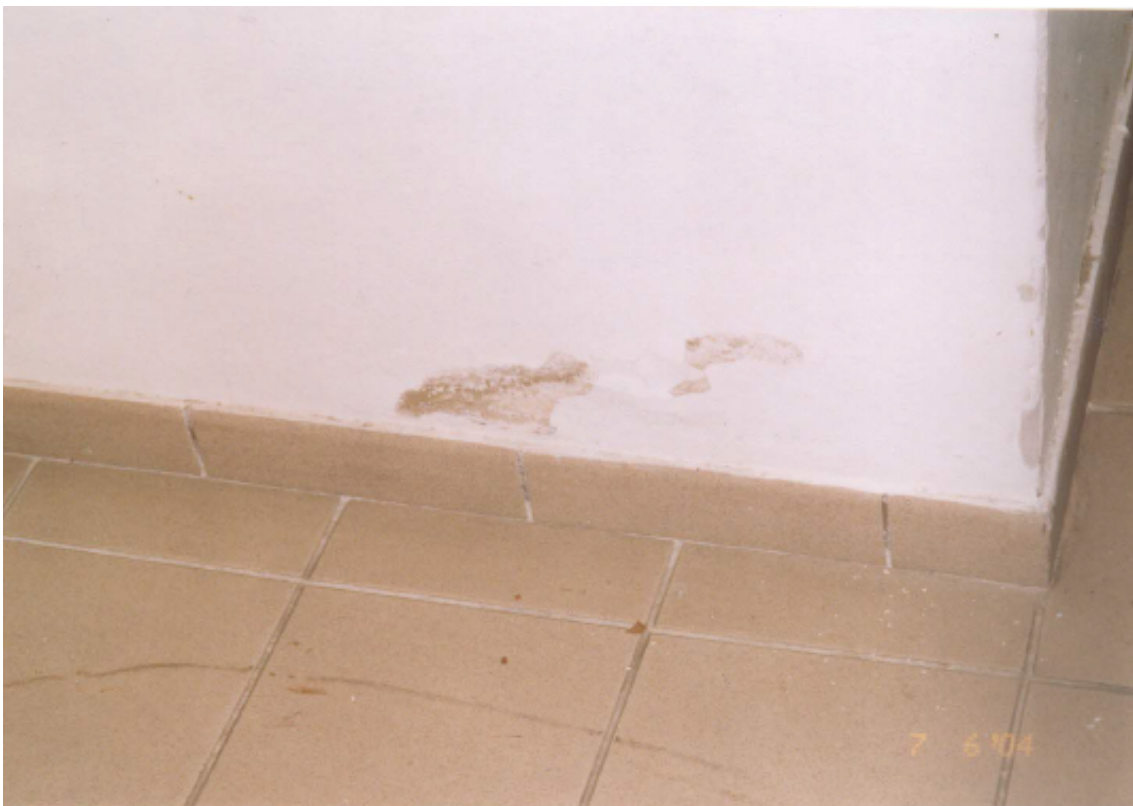
Rysunek 17. Zniszczenia tynku w korytarzu piwnicy [3]

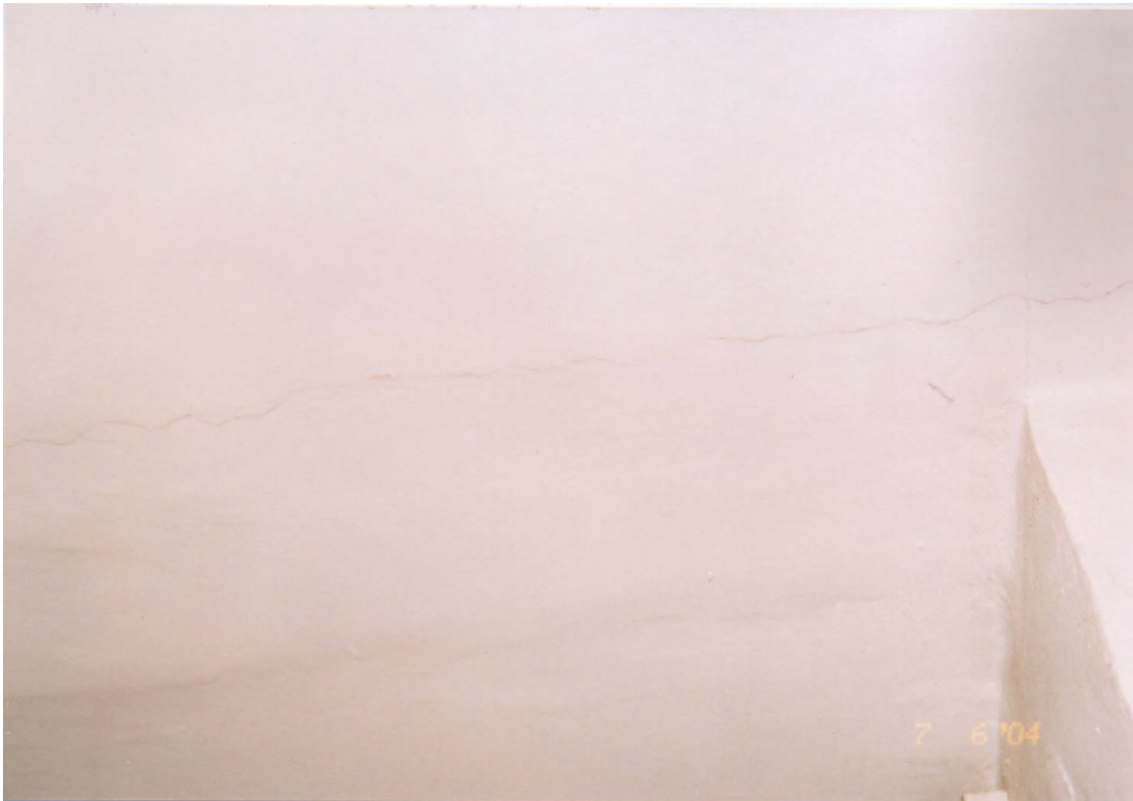
Rysunek 18. Zarysowania płyty nośnej stropodachu [3]

- a) ze względu na zniszczenia (spęknięcia i zarysowania) elementów konstrukcji nośnej II piętra rozebranie :
 - istniejącego stropodachu,
 - ścian zewnętrznych (ze względu na niewystarczającą izolacyjność termiczną oraz przyjęte rozwiązania funkcjonalno - użytkowe),
